石綿障害予防規則 第3条第5項に基づく 事前調査における石綿分析結果報告書(証明書)

物件名称	黒川地域行政事務組合消防本部・黒川消防署庁舎及び付属棟石綿含有調査業務
------	-------------------------------------

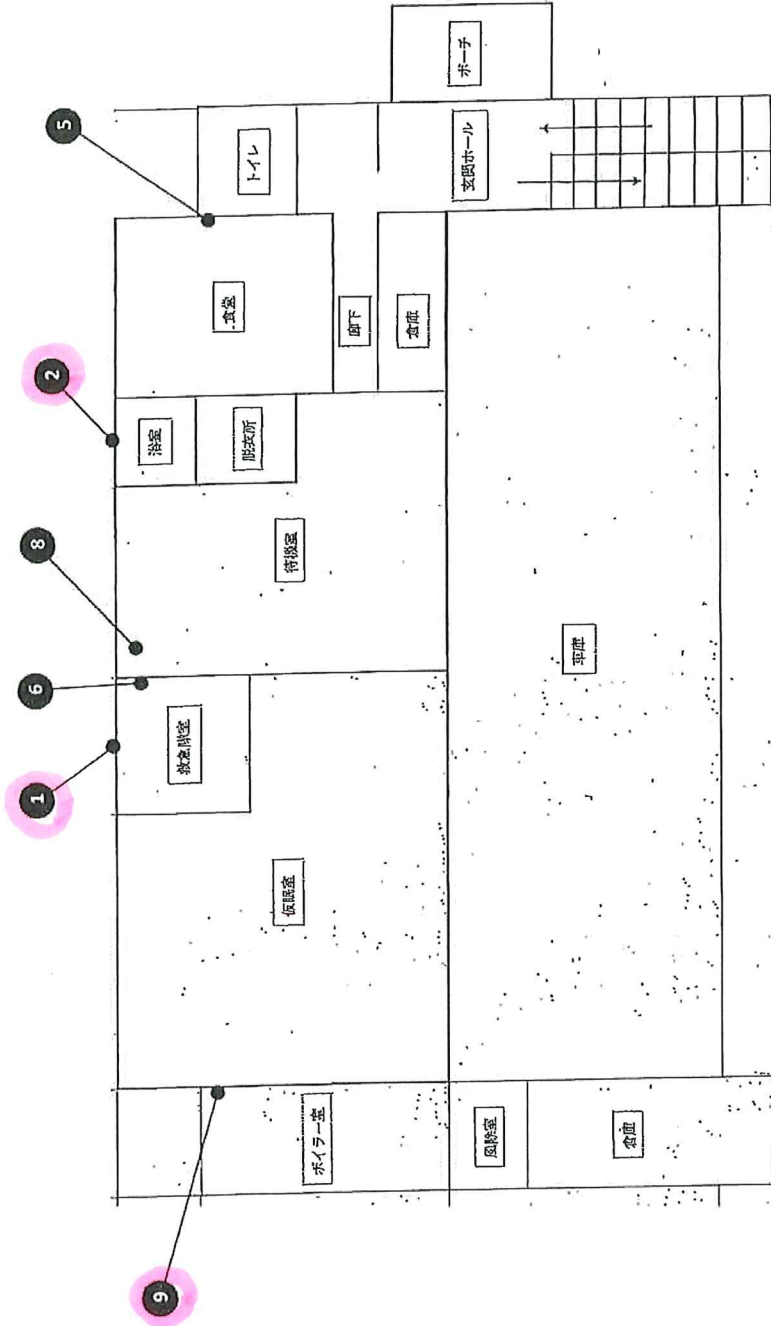
黒川消防署 消防庁舎棟1階

1	消防庁舎棟 外部 外壁 コンクリート下地リシン吹付	9	消防庁舎棟 旧ボイラー室 煙突 煙突内 カポスタック
2	消防庁舎棟 外部 外壁 ALC下地リシン吹付		
5	消防庁舎棟 1階 食堂 床 塩ビシート		
6	消防庁舎棟 1階 救急隊室 壁 セッコボード		
8	消防庁舎棟 1階 待機室 天井内 梁 トムレックス吹付

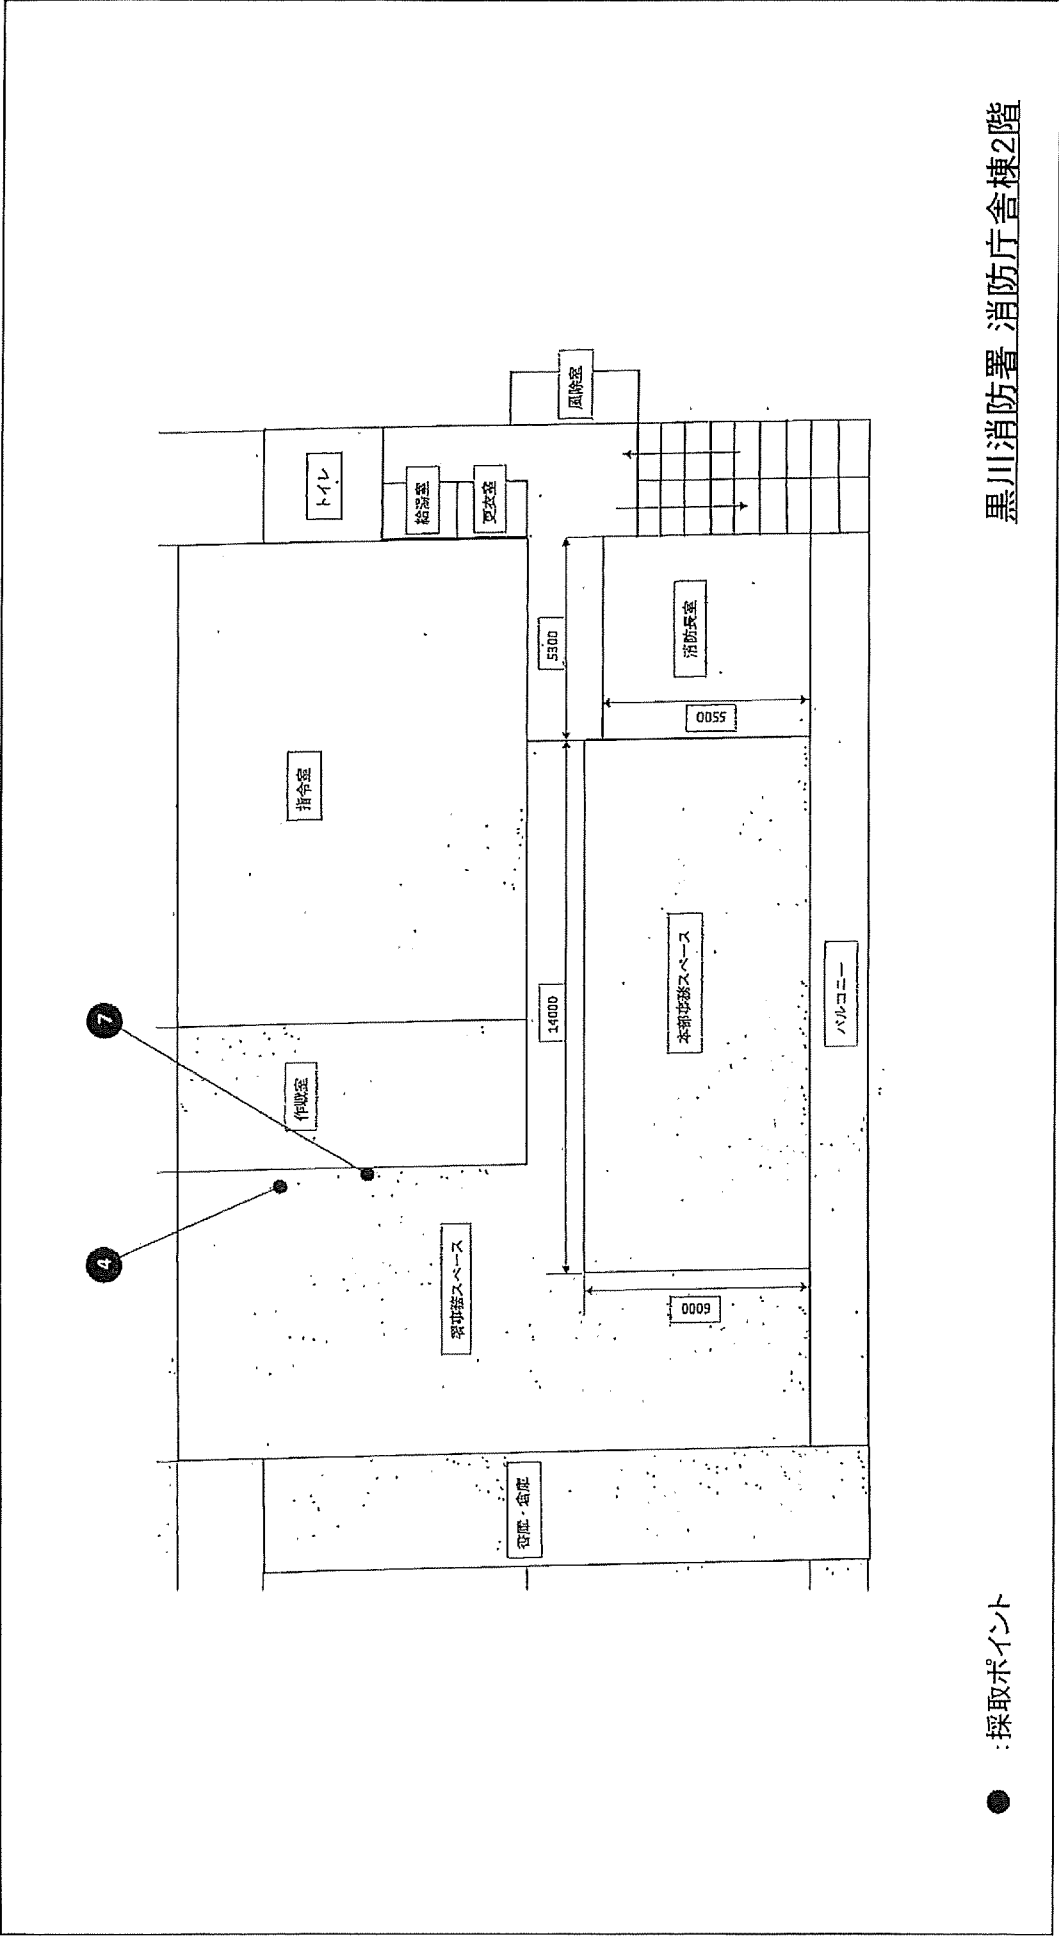
黒川消防署 消防庁舎棟2階

4	消防庁舎棟 2階 署事務スペース 床 Pタイル
7	消防庁舎棟 2階 署事務スペース 天井 ジブトーン

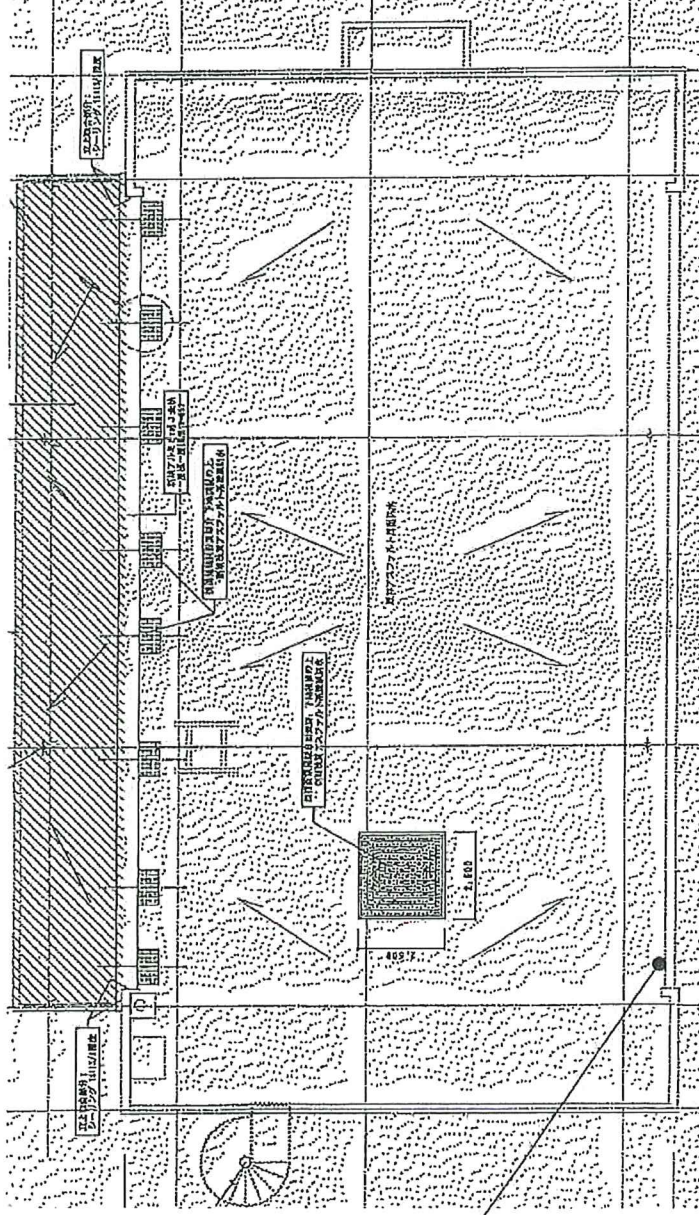
黒川消防署 消防庁舎棟屋上

3 : 消防庁舎棟 屋上 床立上り アスファルト防水

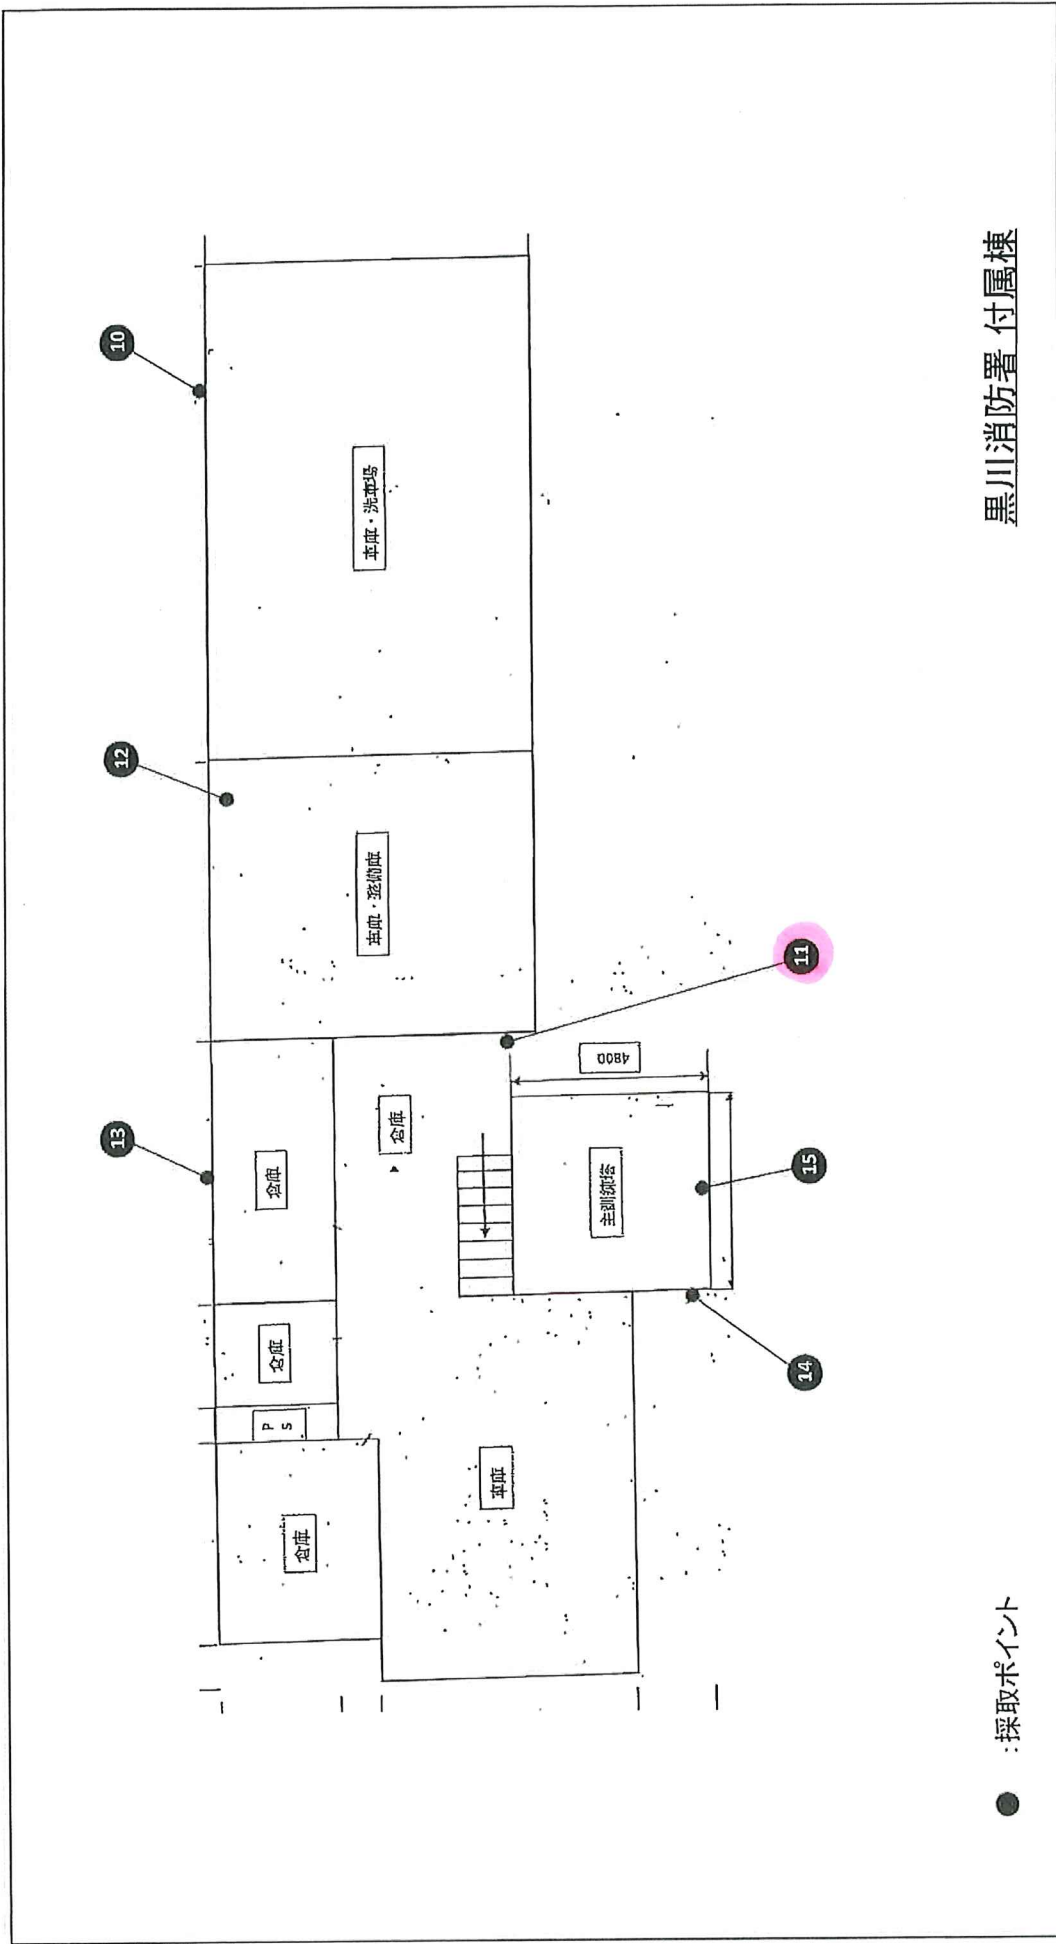
黒川消防署 付属棟

●	: 採取ポイント
10	: 車庫棟 外部 外壁 コンクリート下地リシン吹付
11	: 車庫棟 外部 外壁 小波スレート
12	: 車庫棟 折板裏 綿状吹付材
13	: 倉庫棟 外部 外壁 コンクリート下地リシン吹付
14	: 主訓練塔 外部 外壁 コンクリート下地リシン吹付
15	: 主訓練塔 1階 内壁 コンクリート下地リシン吹付
