## 令和8年度 組合事務所駐車場等補修工事

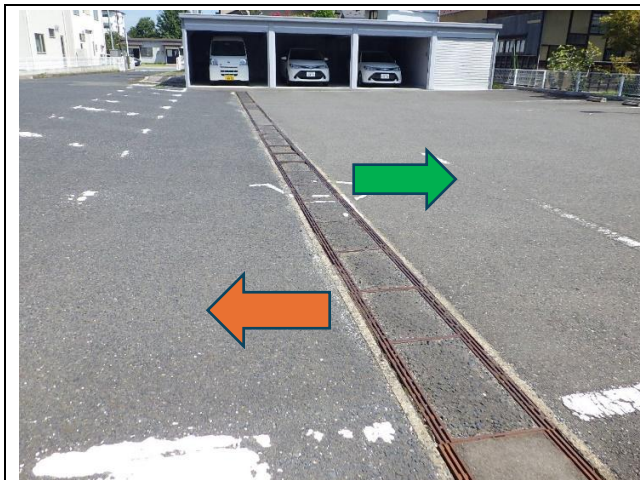
① 側溝を境に左側（オレンジ）を舗装面補修  
右側（緑色）は、事務所開所時（H29/10）施工  
（写真は事務所玄関から北側を撮影）

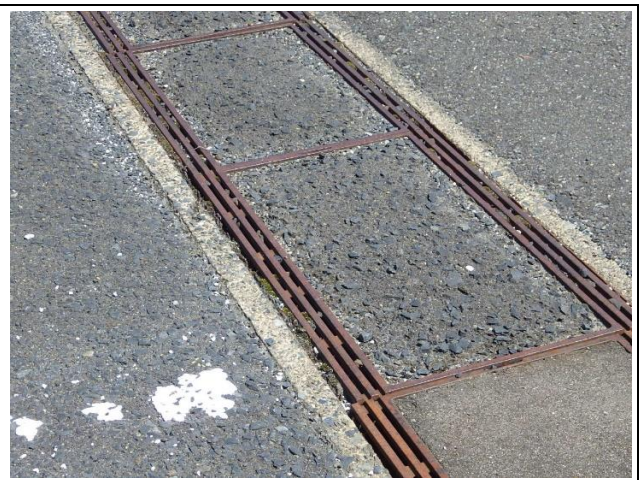
② 現側溝（鉄製・内部にアスファルト合材）  
破棄し内部を清掃、新グレーチングに交換

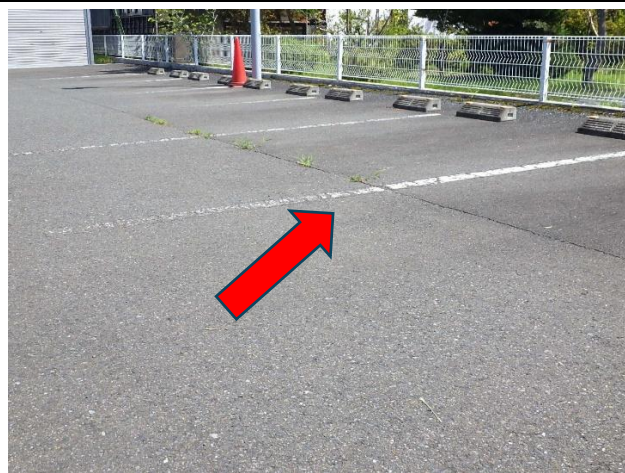
③ 現駐車マス白線状況→区画線工事箇所  
（組合事務所玄関から撮影）

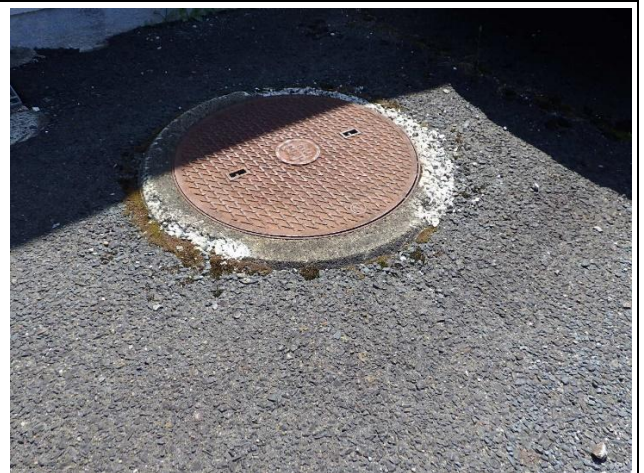
④ 舗装面を補修する際は、各種マンホール蓋  
（2箇所）の周囲と段差を微調整

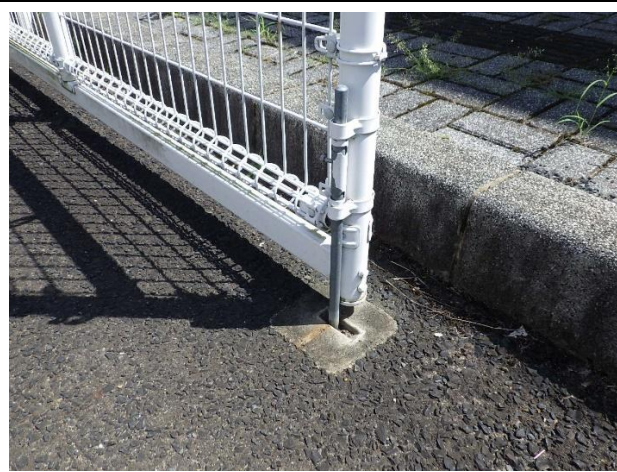
⑤ 公道からの事務所出入口門扉にロックピン  
あり、従前同様に作動するよう微調整

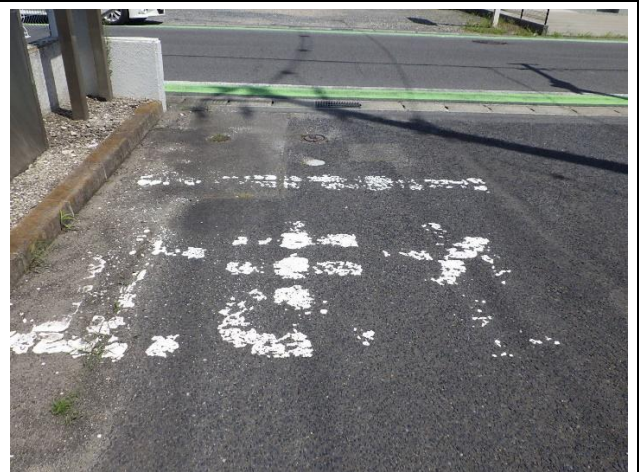
⑥ 公道出口に「止まれ」表示する箇所
